Lundenvegen 25  
6770 Nordfjordeid | Lunden

# Arkitektteikna einebustad | Sørvestvendt terrasse | Frittstående garasje | Eigartomt på ca. 1,1 mål

# Tilstandsrapport

## EINEBUSTAD

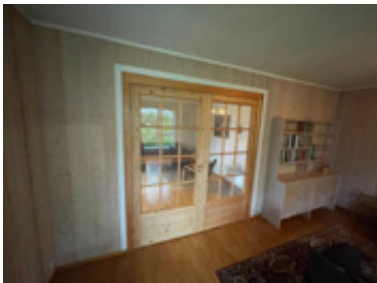
Dør mellom stova og peisestova.

- Innvendig > Innvendige dører: Fleire dørblad tar i karm og dører er lakkslitte/målingsslitte.
- Innvendig > Skadedyr og fuktkrevende insekter: Eigar opplyser om tidlegare førekomst av maur.

- Justering av dører og måling/lakking av dører.

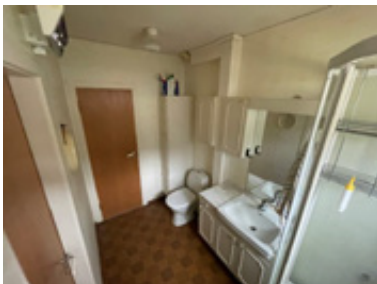
- 1. Etasje Bad - Generell | Våtrommet må oppgraderast for å tåle normal bruk etter dagens krav. Eldre standard som ikkje stettar dagens krav til tettheit og utførelse. Vindaug i våtsone til dusjen. Golv med motfall til dusjen. Kun naturleg avtrekk kombinert med ingen golvvarme og manglande tilluftspalte i underkant innerdørblad. Konsekvens/tiltak: Manglande oppgradering av våtrommet medfører høy risiko for at konstruksjonene ikke vil tåle vanlig bruk av vann eller lekkasjer. Selv om det er dusjkabinett, er det fortsatt en betydelig risiko for at våtrommets konstruksjoner ikke tåler lekkasjer. Dette kan føre til fuktskader på tilstøtende konstruksjoner. Våtrommet må totalrenoveres. Alle forhold med tettesjikt, våtsone, sluk m.m. må dokumenteres. Kostnadsestimat: 200 000 - 500 000

- Manglende oppgradering av våtrommet medfører høy risiko for at konstruksjonene ikke vil tåle vanlig bruk av vann eller lekkasjer. Selv om det er dusjkabinett, er det fortsatt en betydelig risiko for at våtrommets konstruksjoner ikke tåler lekkasjer. Dette kan føre til fuktskader på tilstøtende konstruksjoner.
- Våtrommet må totalrenoveres. Alle forhold med tettesjikt, våtsoner, sluk m.m. må dokumenteres.

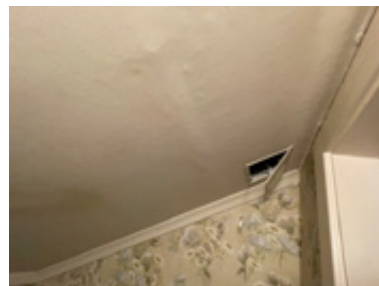
- Loft Toalettrom - Overflater og konstruksjon | Noko fuktoppsvulma takplater men det vart ikkje registrert forhøya fuktmåling. Det vart registrert forhøya fuktmåling på golvet ved avløpsrøret på eine sida av klosettet. Synlege rørføringar til vatn og avløp. Konsekvens/tiltak: Utføre nærmare kontroll og tiltak med golvet. Kostnadsestimat: 20 000 - 100 000

Fuktoppsvulma takplater.

- Utføre nærmare kontroll og tiltak med golvet.

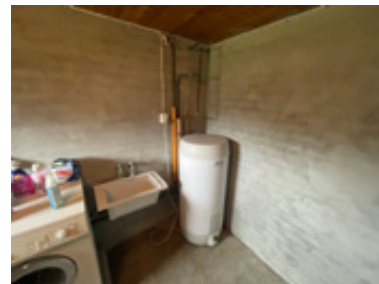
- Mangelfull el-tilkobling kan innebære økt risiko for elektrisk feil, brannfare og redusert sikkerhet.
- Det bør etableres tilfredsstillende el-tilkobling etter gjeldende forskrift.

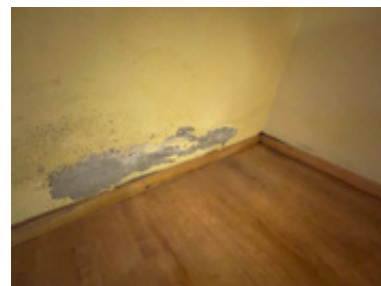
- Fuktsikring og drenering | Fuktsikring som er utført i henhold til standarden/anbefalinger frem til 1990-tallet er eldre enn 25 år, og har derfor usikker fremtidig funksjon. Det er påvist forhøyet fuktnivå i kjellervegg, yttervegg eller kjellergulv. Det vart registrert forhøya fuktmåling målt til 22 % i underkant grunnmur/list samt fukt/saltutslag på deler av innvendig grunnmur som tyder på fuktbelastning mot grunnmur. Det er påvist punktvis avflassing eller utfelling (salt-/kalkutslag) på puss eller maling. Konsekvens/tiltak: Forhøyet fuktnivå kan føre til utvikling av fuktskader, mugg og råte, samt bidra til dårlig inneklima over tid. Det anbefales å iverksette tiltak for å redusere fuktbelastningen, samt følge opp med nærmere undersøkelser ved behov. Avflassing og utfelling kan indikere fuktpåvirkning i konstruksjonen, med risiko for videre nedbrytning av overflater og materialer. Det anbefales å iverksette tiltak for å redusere fuktbelastningen, samt reparere skadede overflater ved behov. Kostnadsestimat: 200 000 - 500 000

- Forhøyet fuktnivå kan føre til utvikling av fuktskader, mugg og råte, samt bidra til dårlig innneklima over tid.
- Det anbefales å iverksette tiltak for å redusere fuktbelastningen, samt følge opp med nærmere undersøkelser ved behov.
- Avflassing og utfelling kan indikere fuktpåvirkning i konstruksjonen, med risiko for videre nedbrytning av overflater og materialer.
- Det anbefales å iverksette tiltak for å redusere fuktbelastningen, samt reparere skadede overflater ved behov.
