Velkommen til

Fyllingsveien 43
5162 Laksevåg

Bang Takst AS
Møllendalsveien 65A
5009 BERGEN

Tilstandsrapport

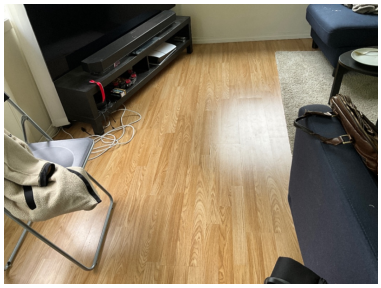
Vurdering av avvik:
• Det er påvist andre avvik:

• Fuktsvelling på laminatgulv flere steder i boligen.
• Bom i fliser ved entré i underetasjen.

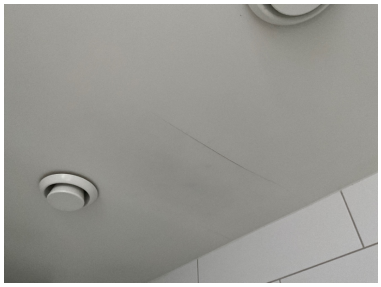
Vurdering av avvik:
• Det er påvist andre avvik:

• Stedvise riss på plater/fuger.

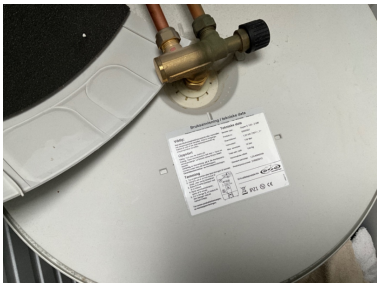
Bereder fra 2012.

Tilsvarende bereder i underetasjen.

Merk:
Bereder er tilkoblet med stikkontakt, noe som var vanlig og tillatt da den ble installert. I 2014 ble det innført krav om fast tilkobling for beredere med effekt over 1500 watt (NEK 400:2014). Kravet gjelder ikke med tilbakevirkende kraft, men løsningen er ikke i tråd med dagens forskrift.

Stikkontakten bør kontrolleres jevnlig for varmgang, for eksempel ved å kjenne på støpsel og kontakt. Det anbefales å etablere fast elektrisk tilkobling for å oppfylle dagens sikkerhetskrav, uavhengig av om berederen byttes ut.

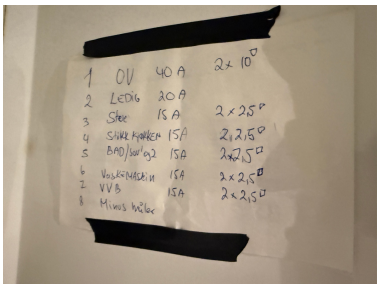
Ved arbeid utført på elektrisk anlegg etter 1999, eller for endringer på anlegg fra før 1999 skal samsvarserklæring foreligge iht. forskrift om elektriske lavspenningsanlegg. Det er ikke fremvist samsvarserklæringer for anlegget.

På bakgrunn av nevnte forhold anbefales det å foreta en utvidet kontroll av anlegget.
