Velkommen til

C. J. Pettersens vei 38, 1715 Yven

Modernisert enebolig på stor eiet tomt | Garasje | Vedovn og varmepumpe | Kort vei til Hannestad barneskole

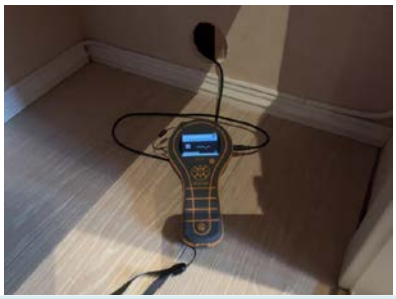
• Manglende tilluftsventilering i våtrommet kan føre til dårlig luftsirkulasjon og høy luftfuktighet. Dette øker risikoen for kondens, muggvekst og fuktskader over tid.

• Det anbefales å etablere tilfredsstillende tilluft, for eksempel ved spalte under dør eller ventil i dør/vegg. Dette vil bidra til bedre ventilasjon og redusere fuktbelastningen i rommet.
