Lundenvegen 25  
6770 Nordfjordeid | Lunden

# Arkitektteikna einebustad | Sørvestvendt terrasse | Frittstående garasje | Eigartomt på ca. 1,1 mål

# Tilstandsrapport

## EINEBUSTAD

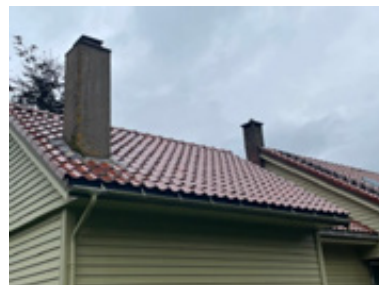
- Utvendig > Nedløp, beslag og skorsteiner over tak: Groing på piper, rustmisfarga pipehatt mot sør, samt manglande snøfangarar, stigetrinn og feieplattform til pipe mot sør.

- Reingjere betongpuss og toppipehatten og påføre overflatebehandling, eventuelt montere pipehattar.
- Det må monteres snøfangere for å oppfylle sikkerhetskrav.
- Stige-trinn og plattform for feier må monteres.

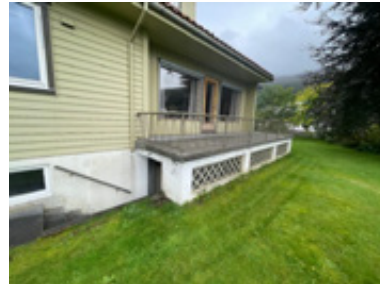
- Utvendig > Balkongar, verandaer, takterrasser og altaner: Slite betongdekke med sprekker, målingsslite rekkverk samt for lågt rekkverk og for store opningar.

- Overflatebehandle betongdekket. Reingjere og måle rekkverket.
- Det anbefales å utbedre rekkverket slik at åpninger tilfredsstiller gjeldende krav, for eksempel ved å montere tettere spiler eller annen godkjent løsning.
- Det anbefales å utbedre rekkverket slik at høyden tilfredsstiller gjeldende krav, for å sikre trygg bruk.

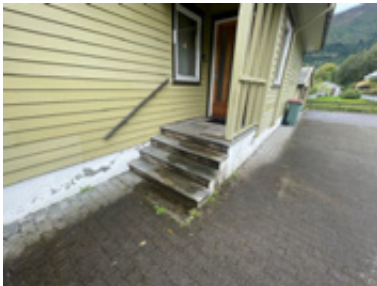
- Manglande veggåndlist i trappa til kjellarinngongen. Rekkverket opp til terrassen er målingsslitt og dels rustmisfarga.
- Rekkverket i utvendig trapp er for lavt i forhold til dagens forskriftskrav.
- Åpninger i rekkverk er ikke i henhold til krav i dagens forskrifter.
- Det er ikke montert rekkverk på trappa til inngangspartiet. Kravet er rekkverk/sikring for høyder over 50 cm, her er det målt 70 cm.

Trapp til overbygt inngangsparti 1.etg.

- Montere veggåndlist i trappa til kjellarinngongen. Reingjere og måle rekkverket opp til terrassen.
- Mangelfull sikring kan føre til fallulykker eller at personer mister støtte, med fare for alvorlig skade.
- Rekkverkshøyde må endres for å tilfredsstille krav på byggemeldingstidspunktet.
- Åpninger i rekkverket kan medføre fare for at personer, særlig barn, kan falle gjennom eller komme i klem. Forholdet innebærer risiko for alvorlig personskaade ved fall fra høyde.
- Rekkverk må monteres for å lukke avviket.

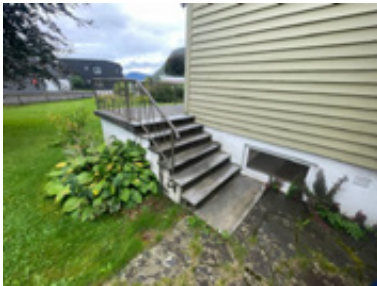
Trappa til terrassen.

- Spileverk i treutførelse er målingsslitt og dels råteskada. Noko fukttrekk i overgangen mot betongdekket til terrassen.

- Utskifting av spileverket. Vurere tiltak mot fukttrekk ved betongdekket.

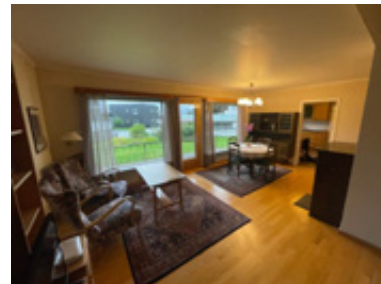
Stova.

- Målingsslett himling- og veggplater på boda i 1.etg. Parkettgolvet i stova med lysmisfarging og golvmerker/sår. Noko golvmerker/sår i parkettgolvet i trapperommet i 1.etg. Noko fukt/saltslag for deler av vegg i kjellar. Golvbelegga i kjellarboder med sår/merker og dels med misfarging.
- Elles naturleg elde og bruksslitasje med omsyn til byggjeår og utført vedlikehald.

- Utføre naturleg vedlikehalds- og moderniseringsarbeider.

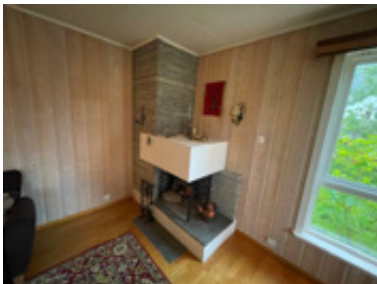
- Sprekker i innvendig brennkammerstein i vedaomen. Riss i pipeussen for pipa mot nord.

Peisen i peisestova.

- Utskifting av innvendig brennkammerstein i vedaommen. Sparling og måling av betongpuss til pipa.

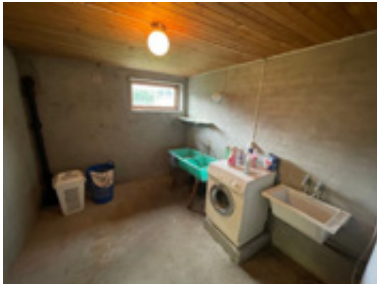
KJELLER > VASKEROM

- Våtrommet må oppgraderes for å tåle normal bruk etter dagens krav. Ingen membran/tettesjikt. Ingen oppvarming kombinert med kun naturleg avtrekk og utan tilluftspalte i underkant innerdørblad.

- Manglende oppgradering av våtrommet medfører høy risiko for at konstruksjonene ikke vil tåle vanlig bruk av vann eller lekkasjer. Selv om det er dusjkabinett, er det fortsatt en betydelig risiko for at våtrommets konstruksjoner ikke tåler lekkasjer. Dette kan føre til fuktskader på tilstøtende konstruksjoner.
- Våtrommet må totalrenoveres. Alle forhold med tettesjikt, våtsoner, sluk m.m. må dokumenteres.

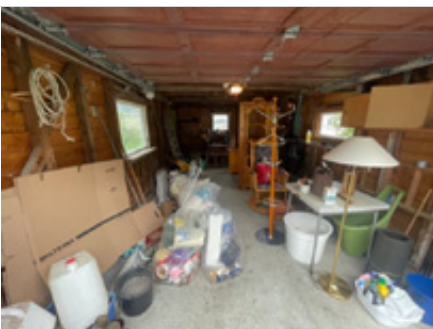
Lakkslitt port.
