Fevangstien 11
3239 Sandefjord

Attraktiv halvpart av tomannsbolig med 5 soverom - Landlig beliggenhet i blindvei - Barnevennlig og solrikt

Tilstandsrapport

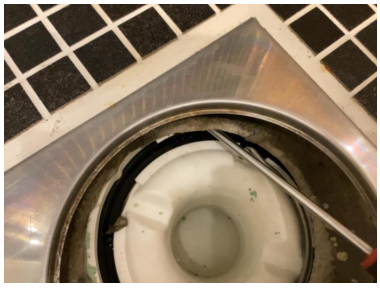
1. ETASJE > BAD

Våtrommet har flislagt gulv med elektriske varmekabler og fall mot sluk på 16 mm.

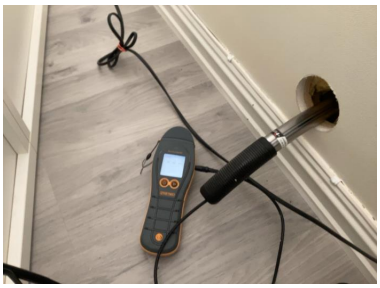
1. ETASJE > BAD

Fuktmåling ved hulltaking er foretatt i stue, uten å påvise unormale forhold. Måleresultat: 0.
